# 申请砍伐调顺路 7 棵美丽异木棉情况 (已经死亡或难以挽救)

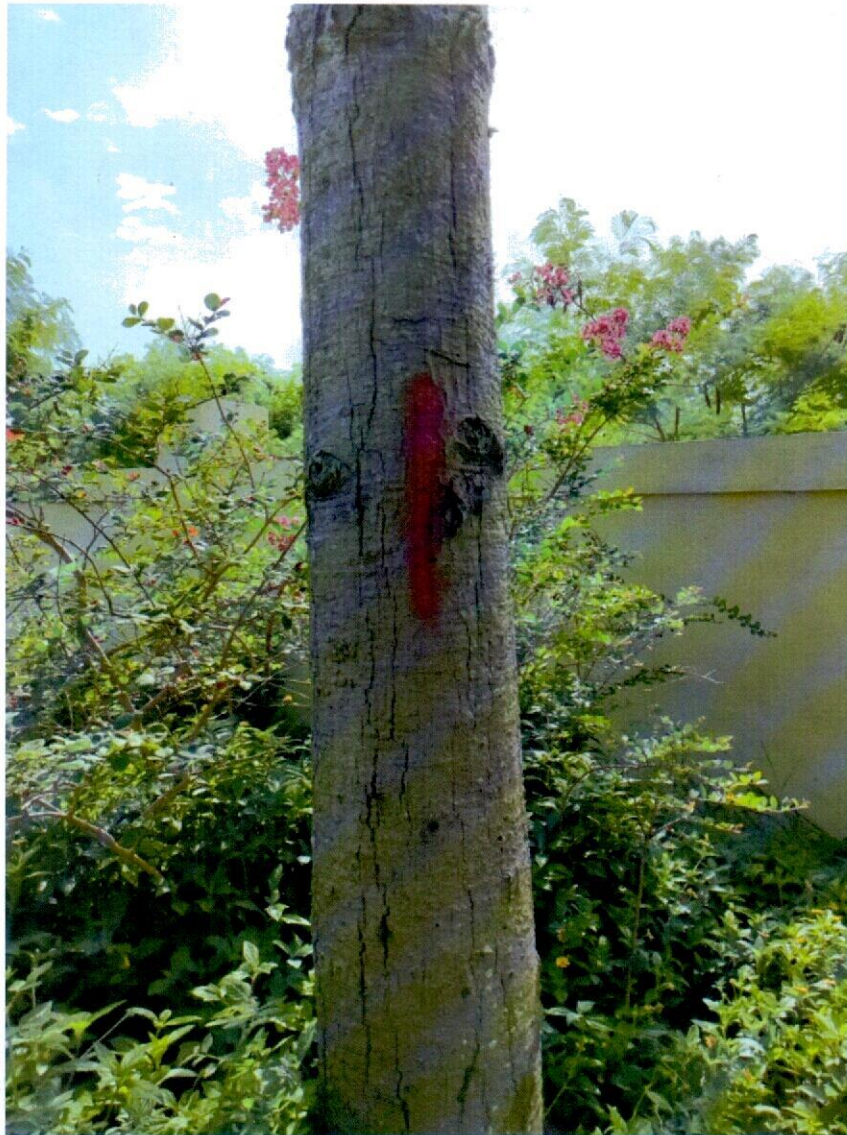
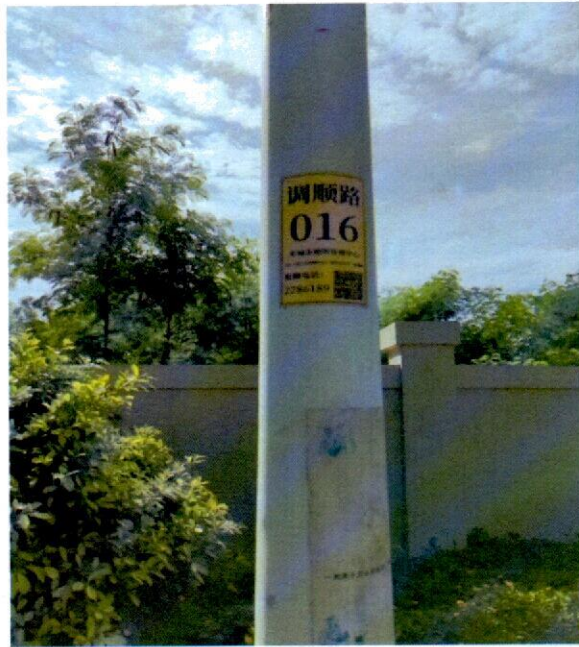
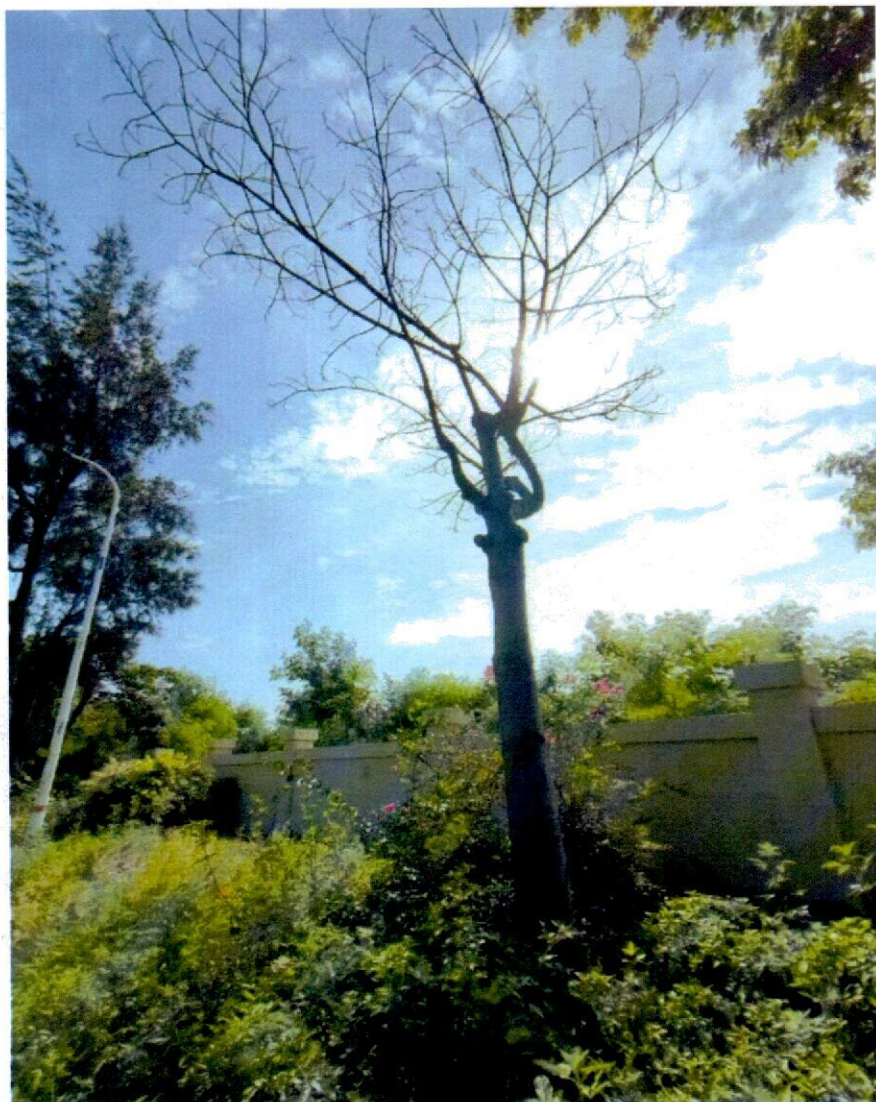
1. 具体位置: 调顺路 016 号路灯旁

情况: 胸径 30cm, 已经枯萎死亡。

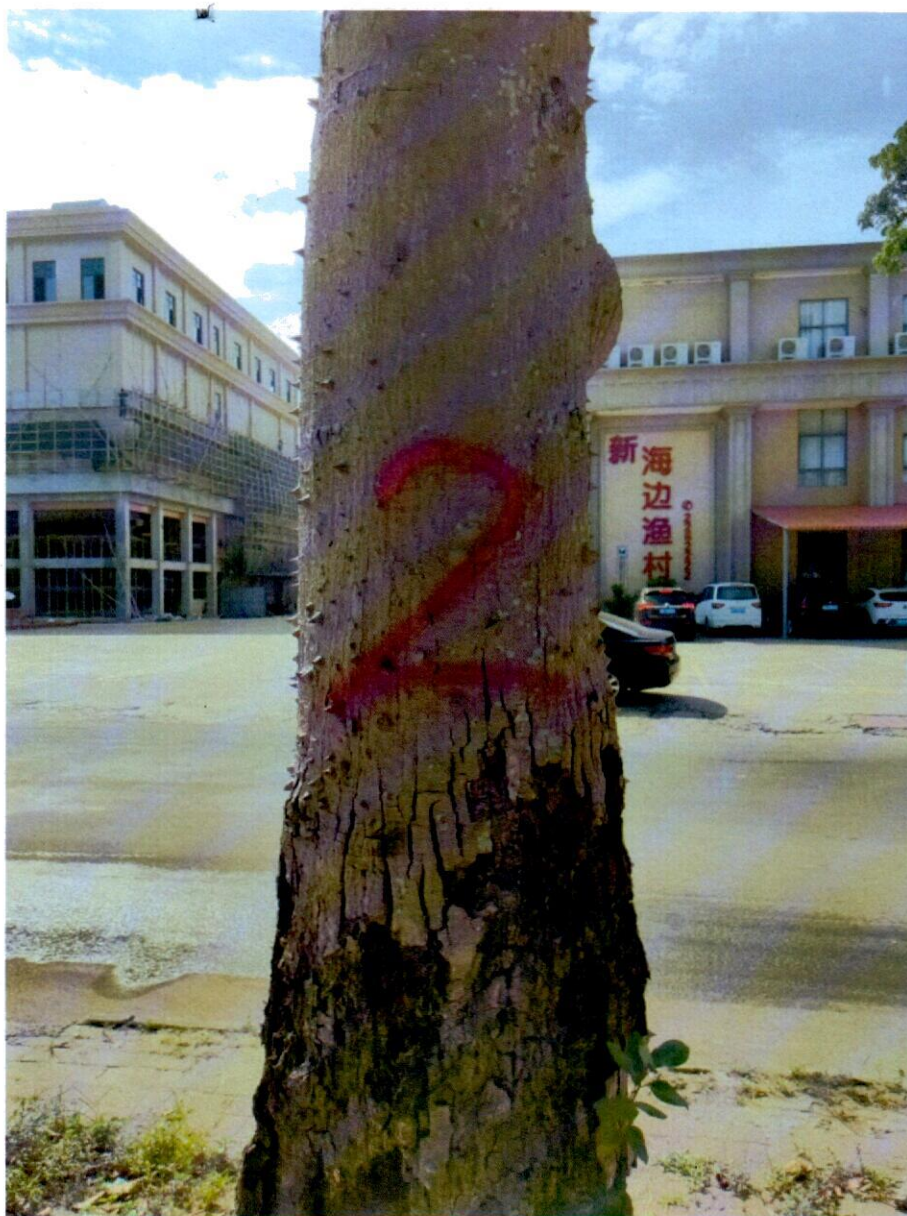
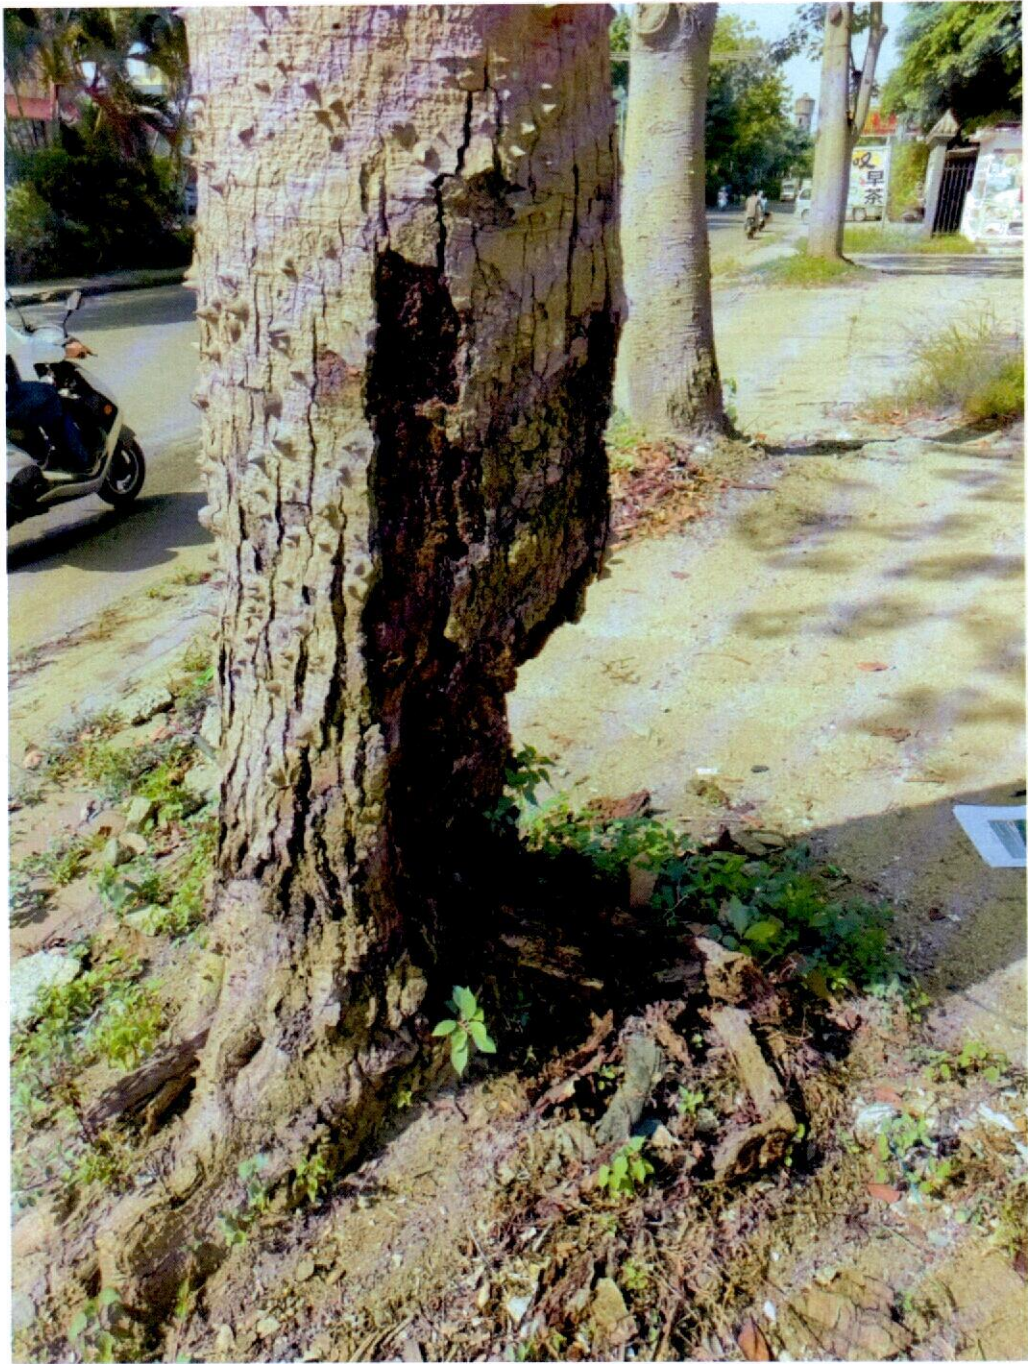
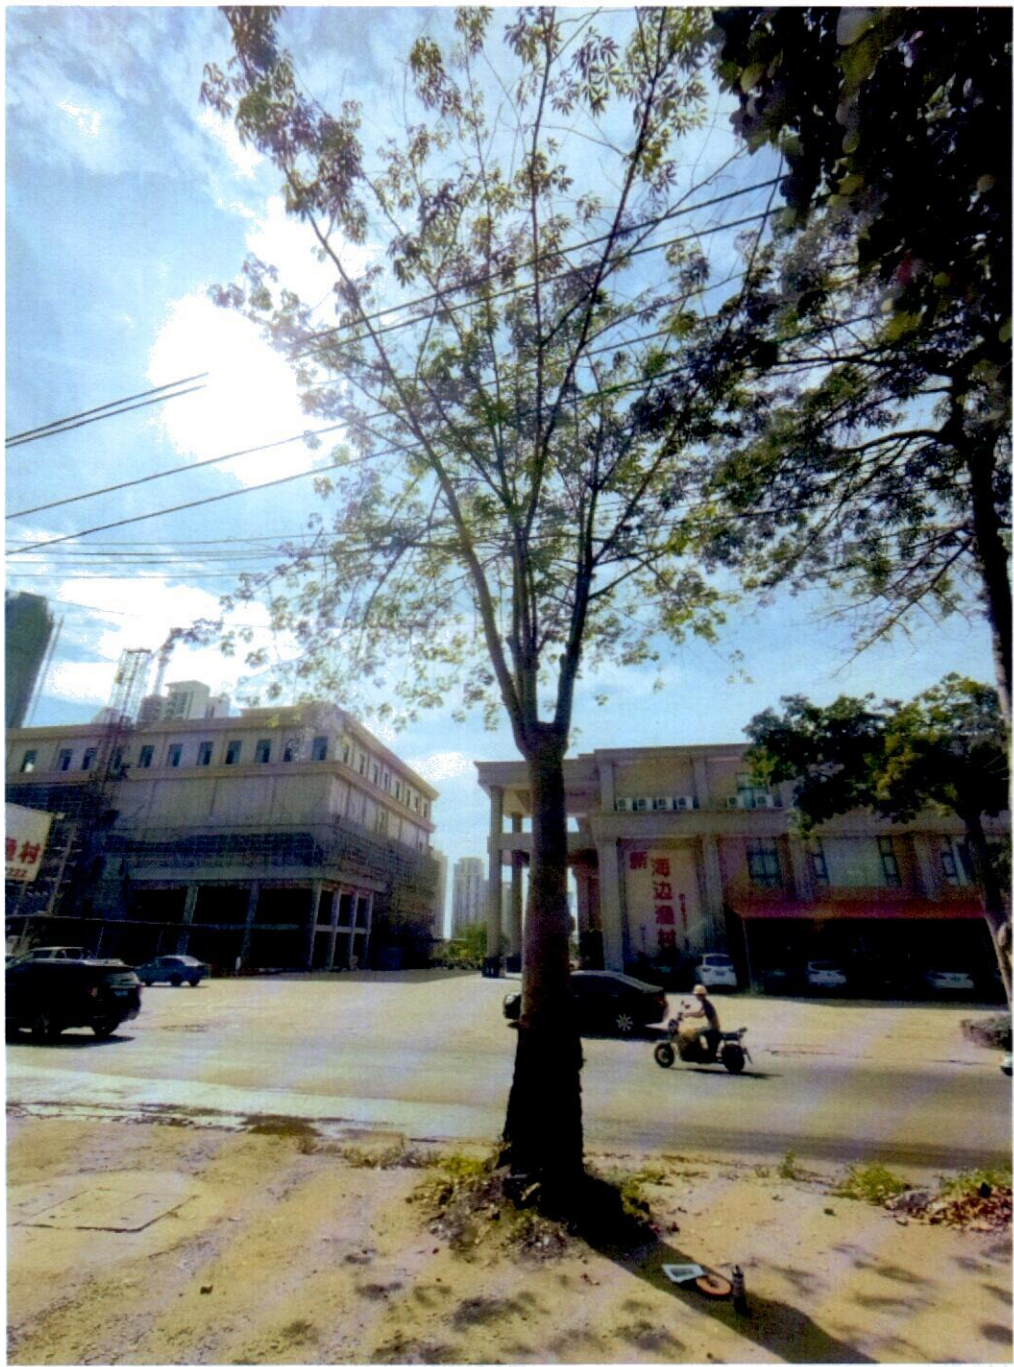
2. 具体位置：调顺路新海边渔村对面

情况：胸径 51cm，主干离地 60cm 处腐烂严重，超 60% 腐烂有公共安全隐患。

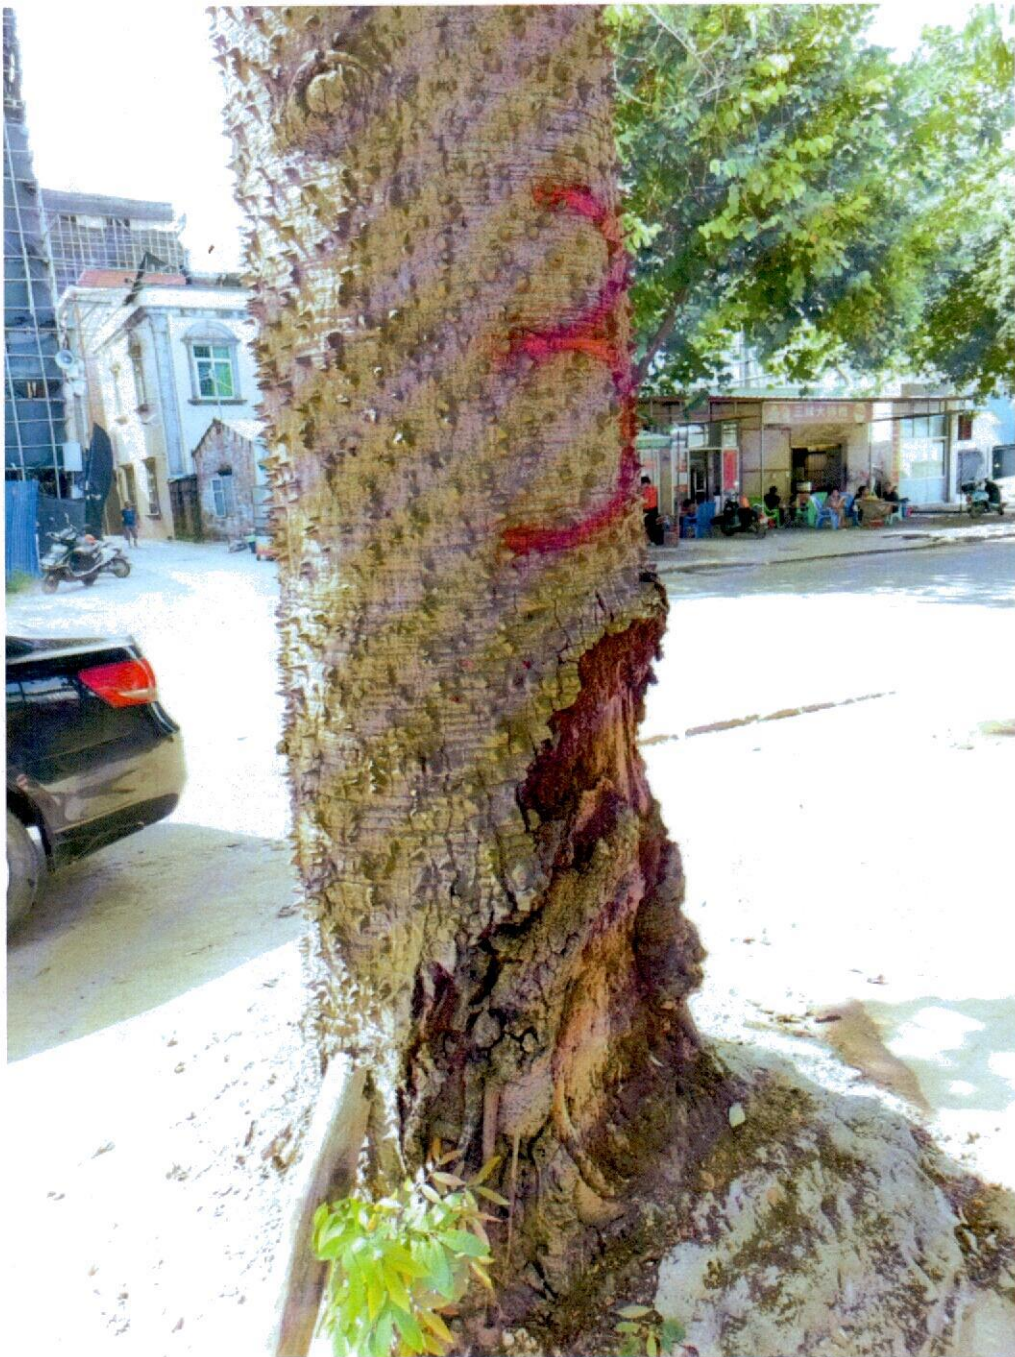
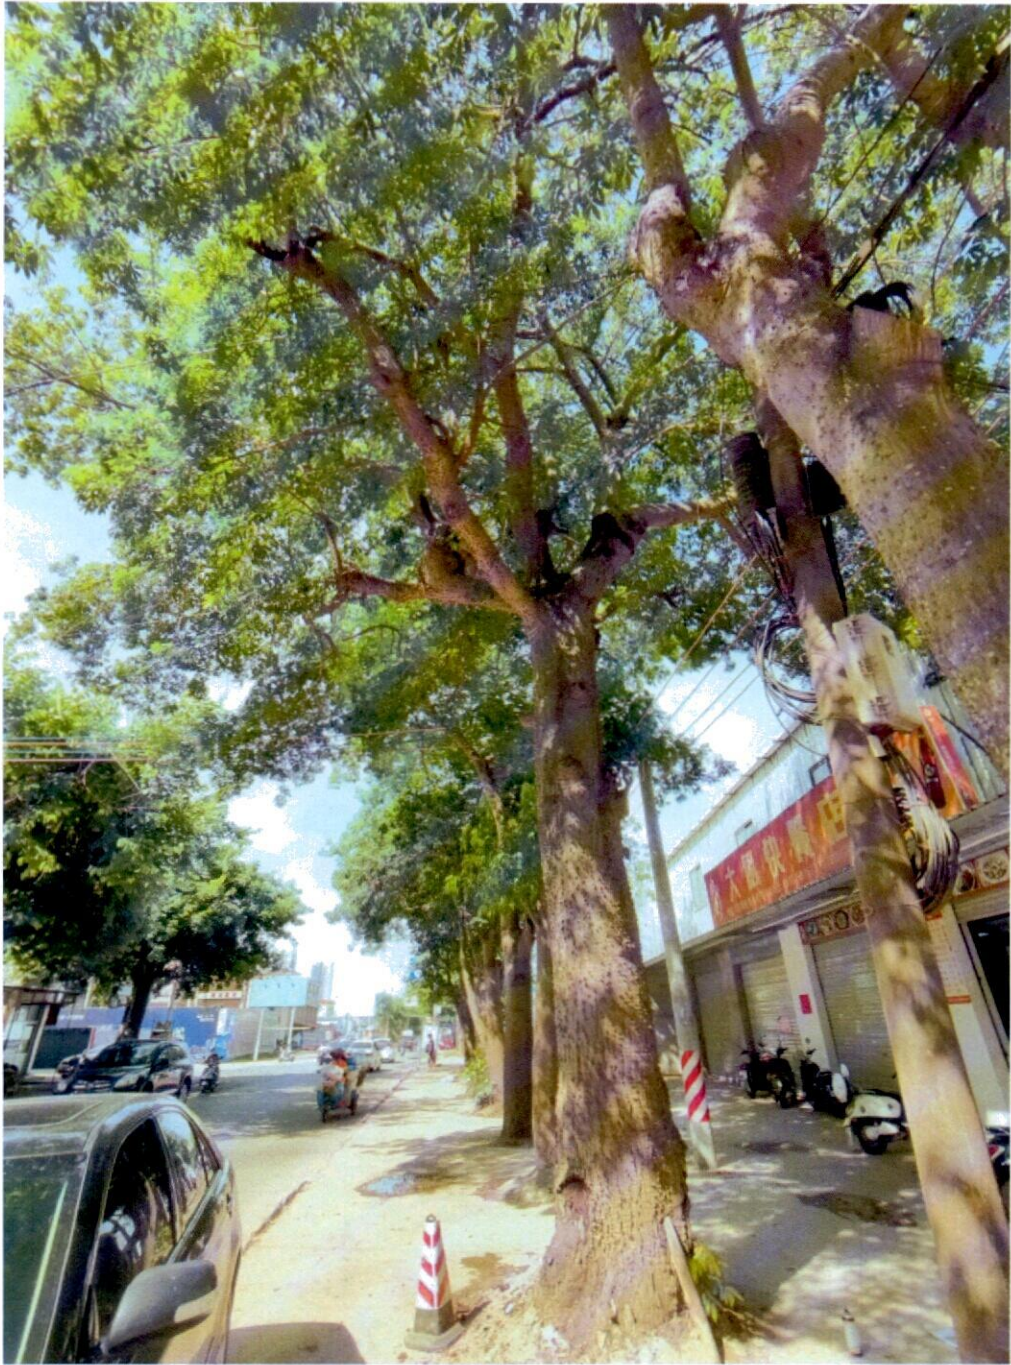
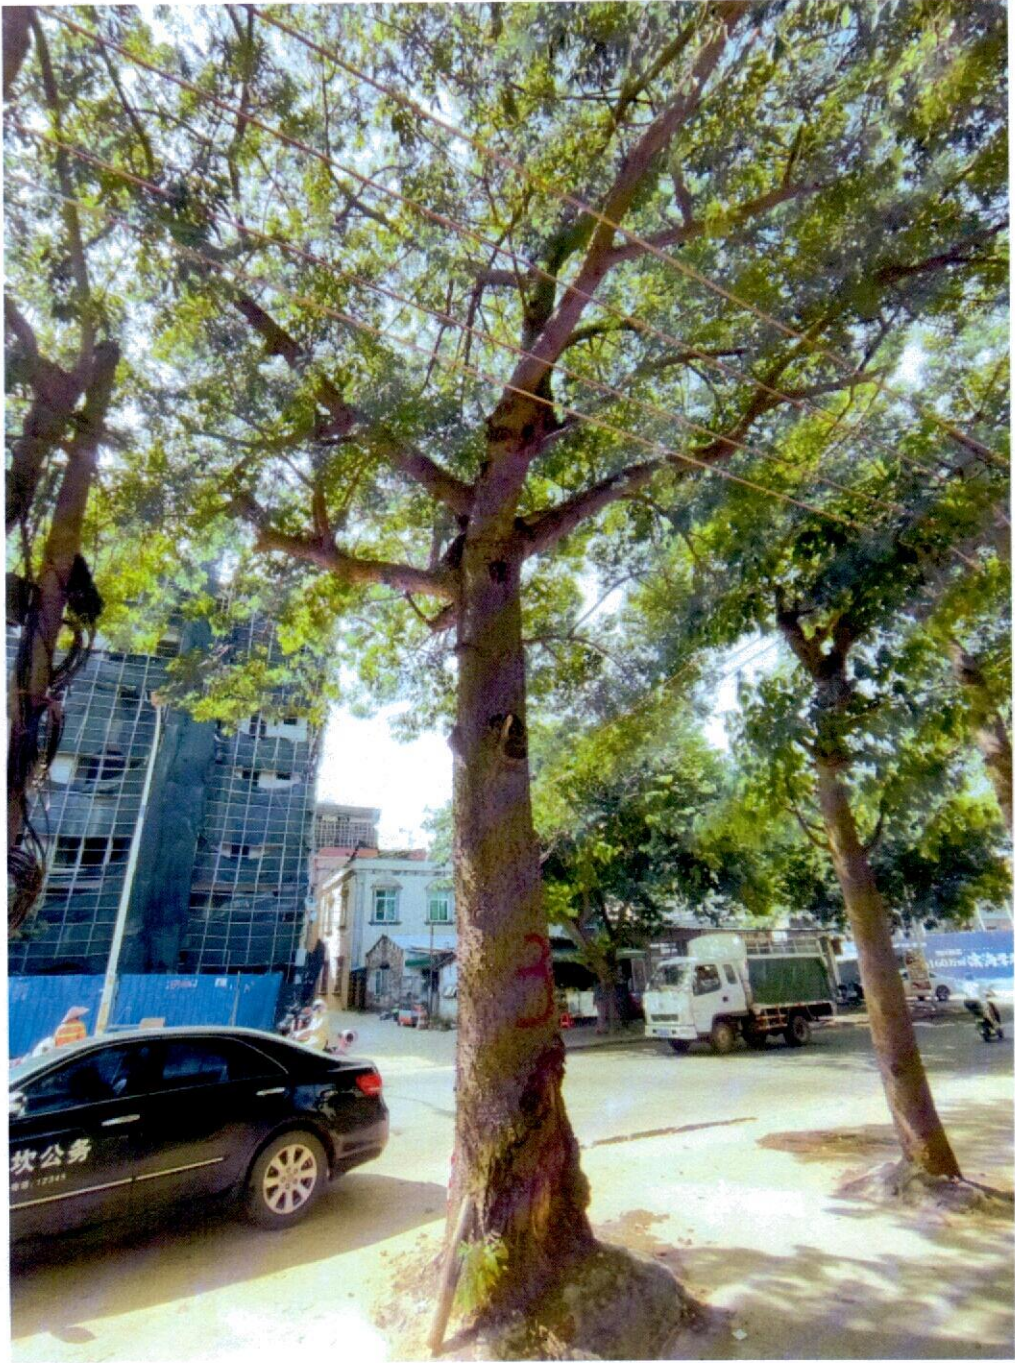
3. 具体位置：调顺路大厨快餐店旁

情况：胸径 71cm，一面离地 30cm 处主干严重腐烂，形成空洞，另一面离地 120cm 处主干腐朽超 50%，此树高大，冠幅叶宽，有很大的公共安全隐患。

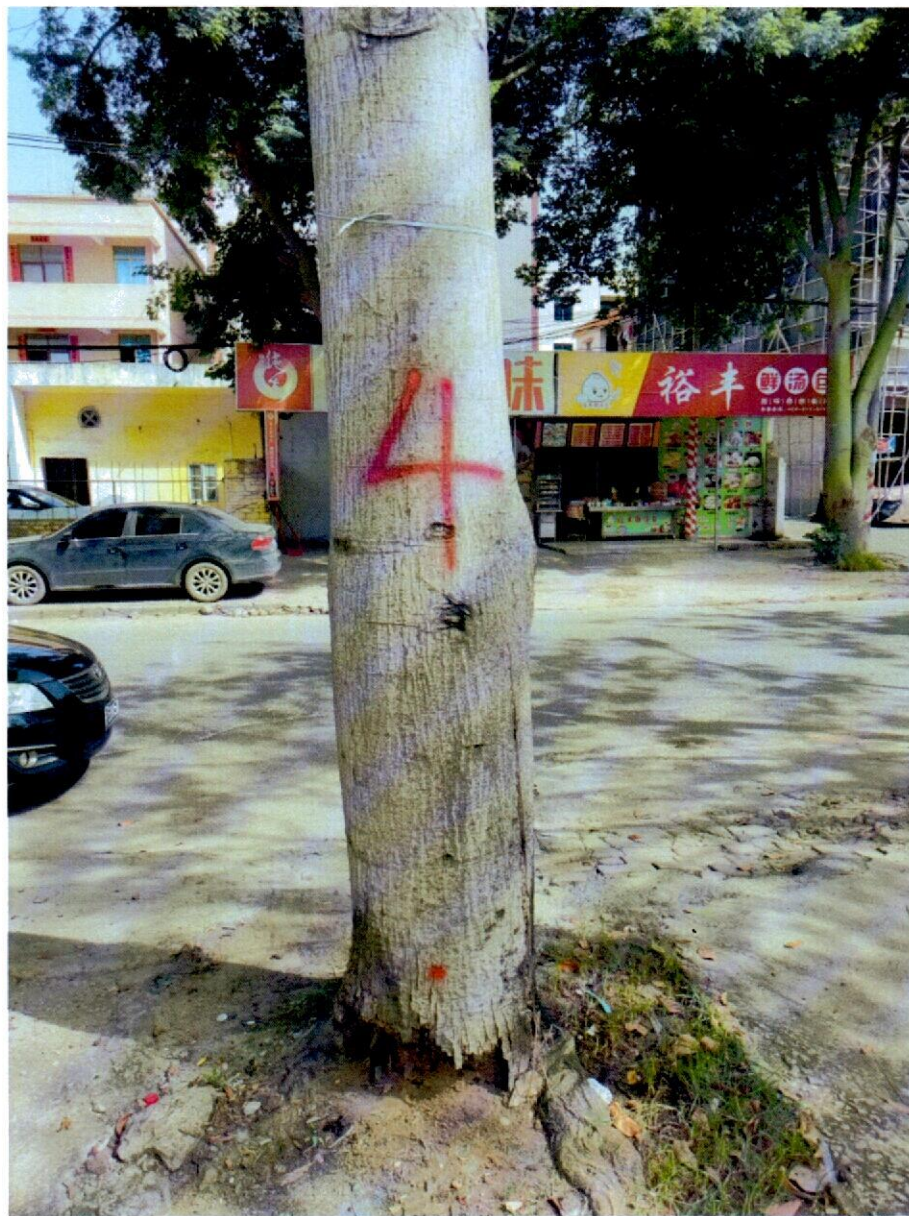
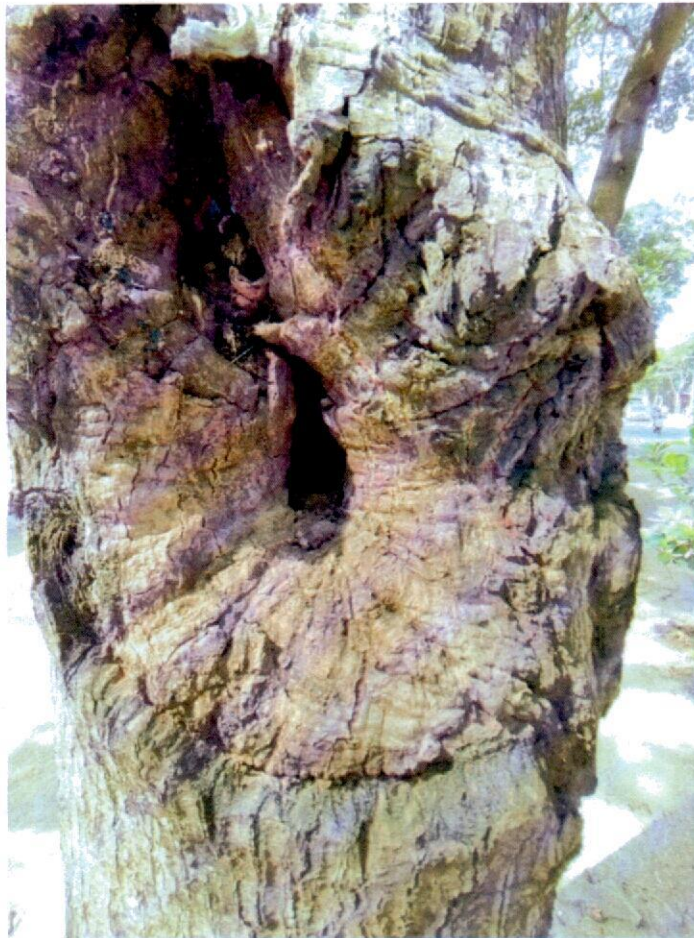
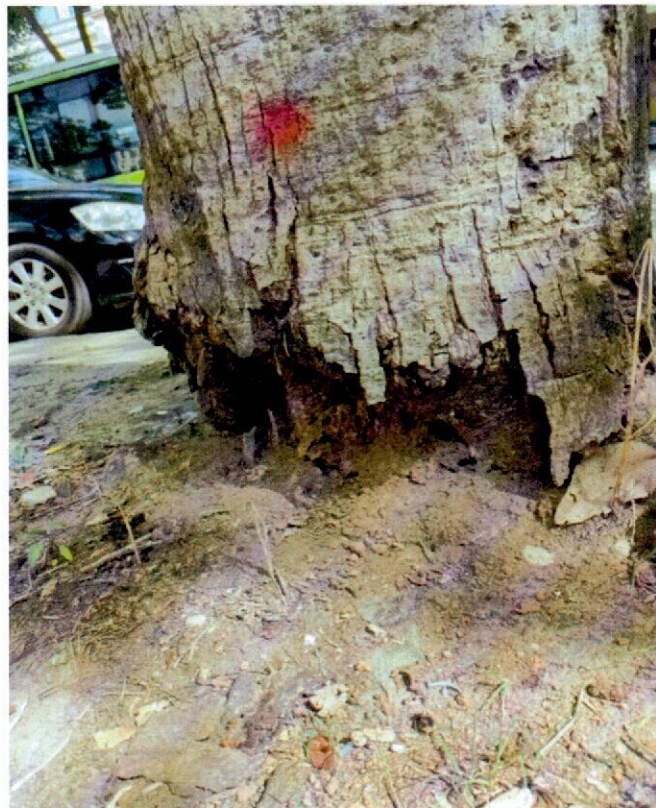
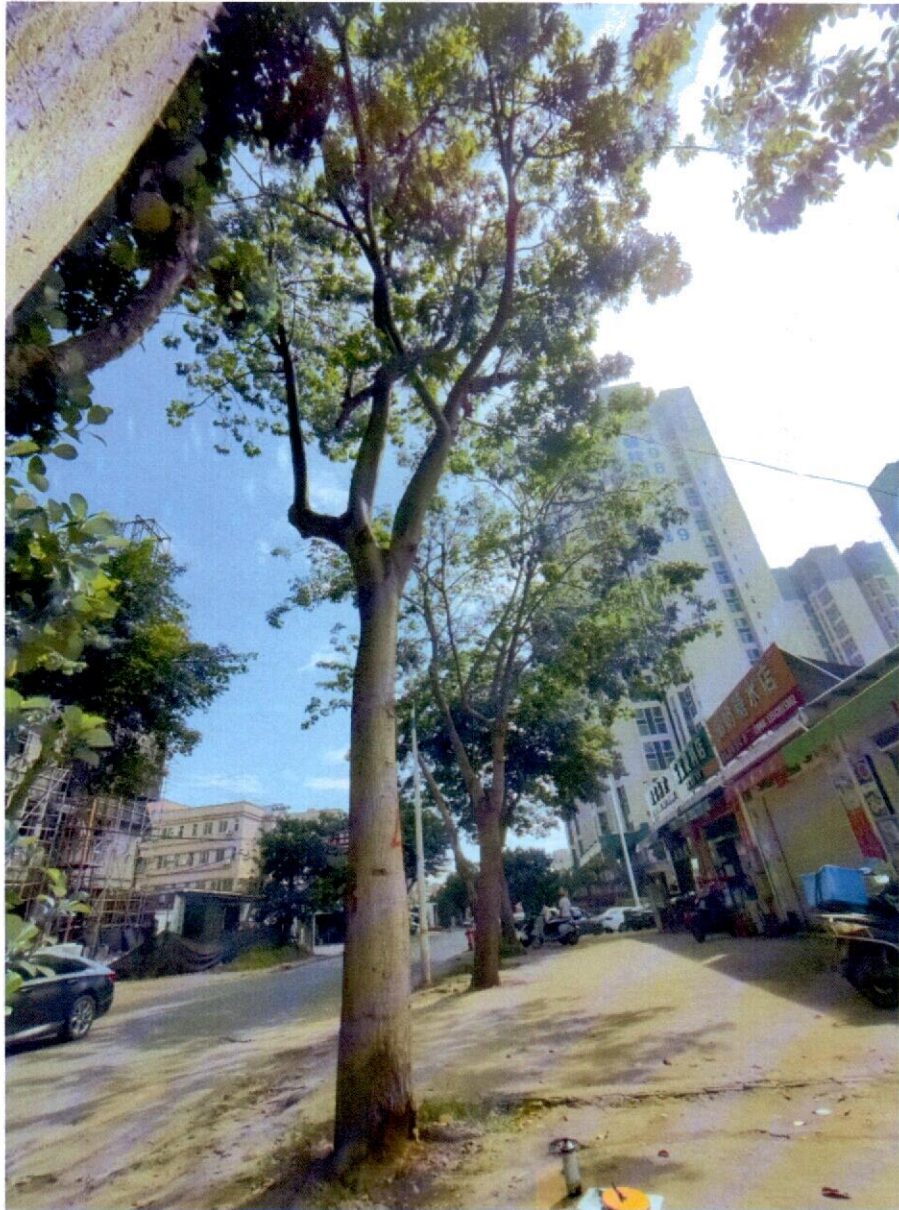
4. 具体位置：调顺路椰奶糖水店旁

情况：胸径 48cm，蛀干虫和白蚁为害严重，离地 15cm 处主干腐烂超 40%，有公共安全隐患。

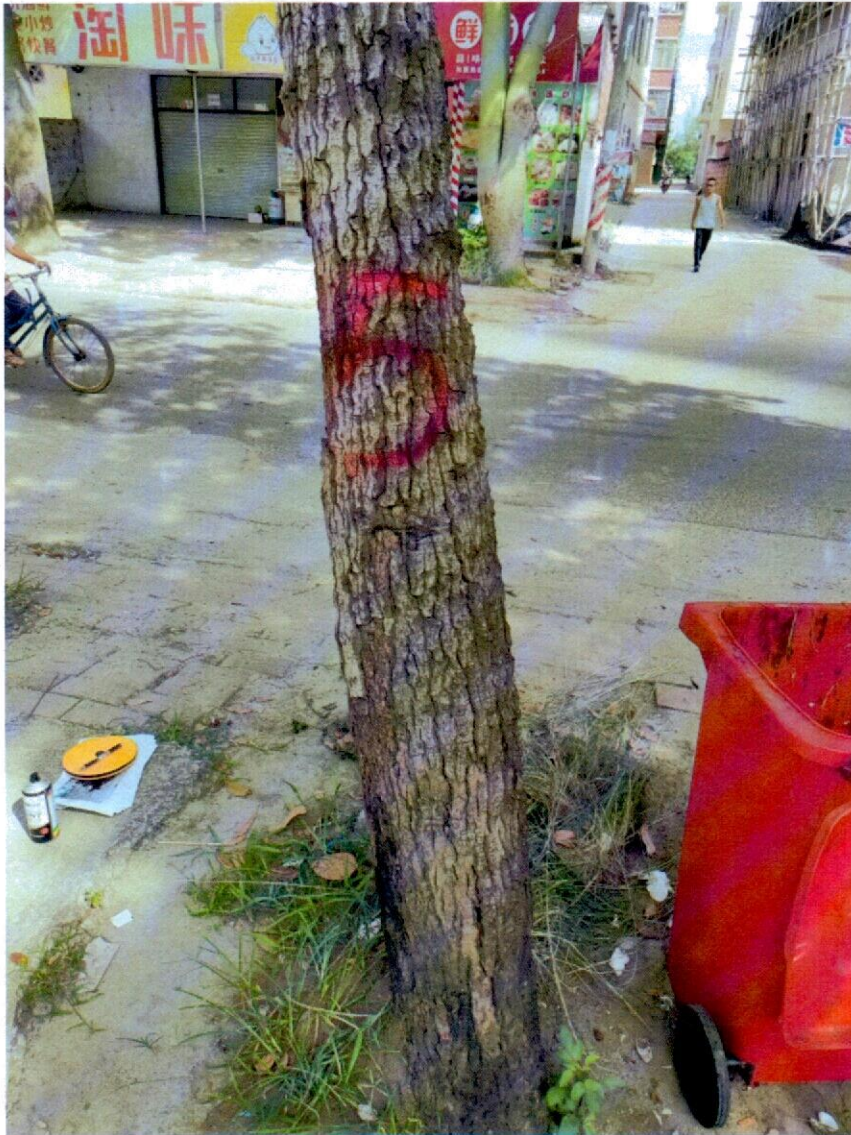
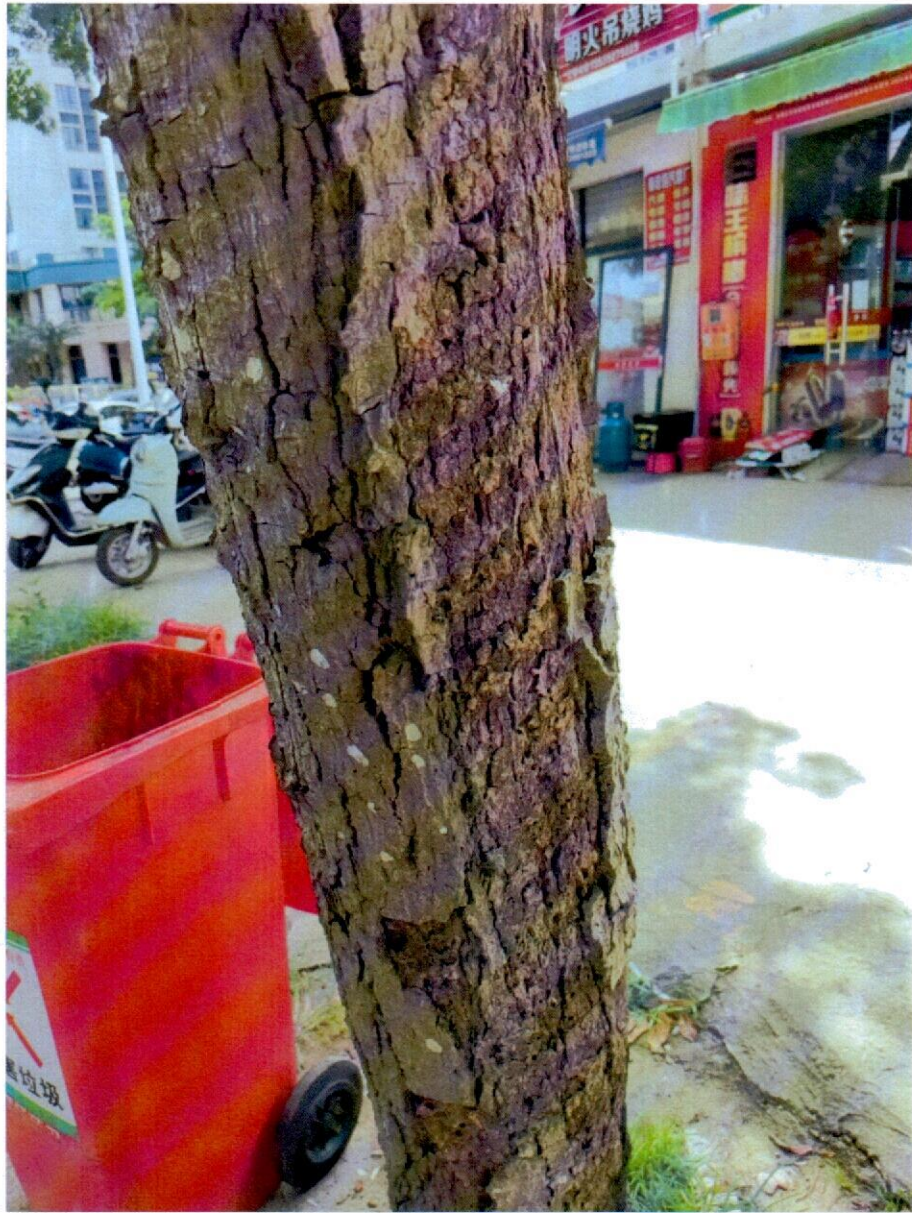
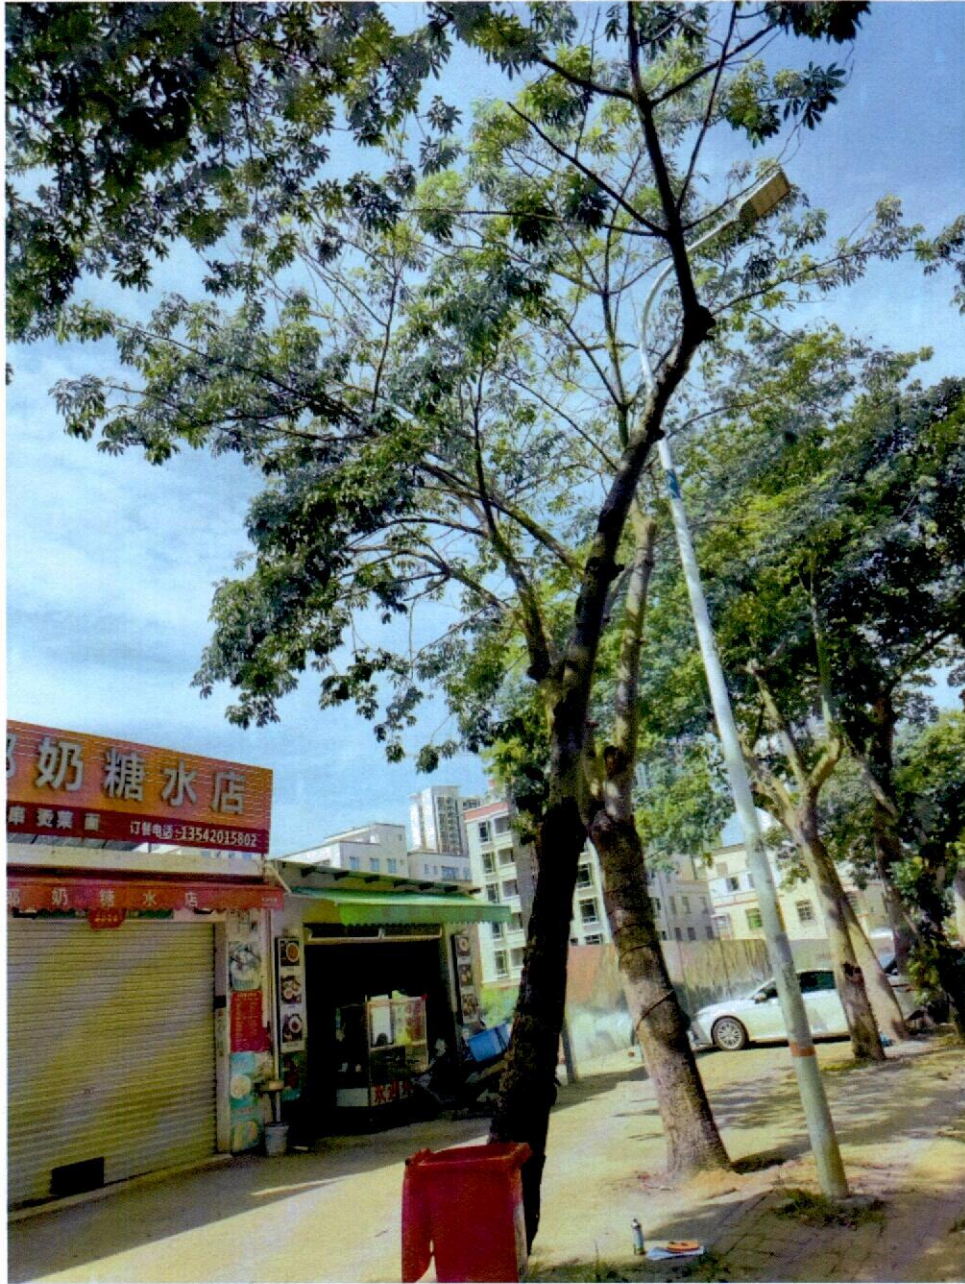
5. 具体位置：调顺路椰奶糖水店旁

情况：胸径 30cm，树身倾斜，树皮脱落，枝干中空，易倒伏，有公共安全隐患；

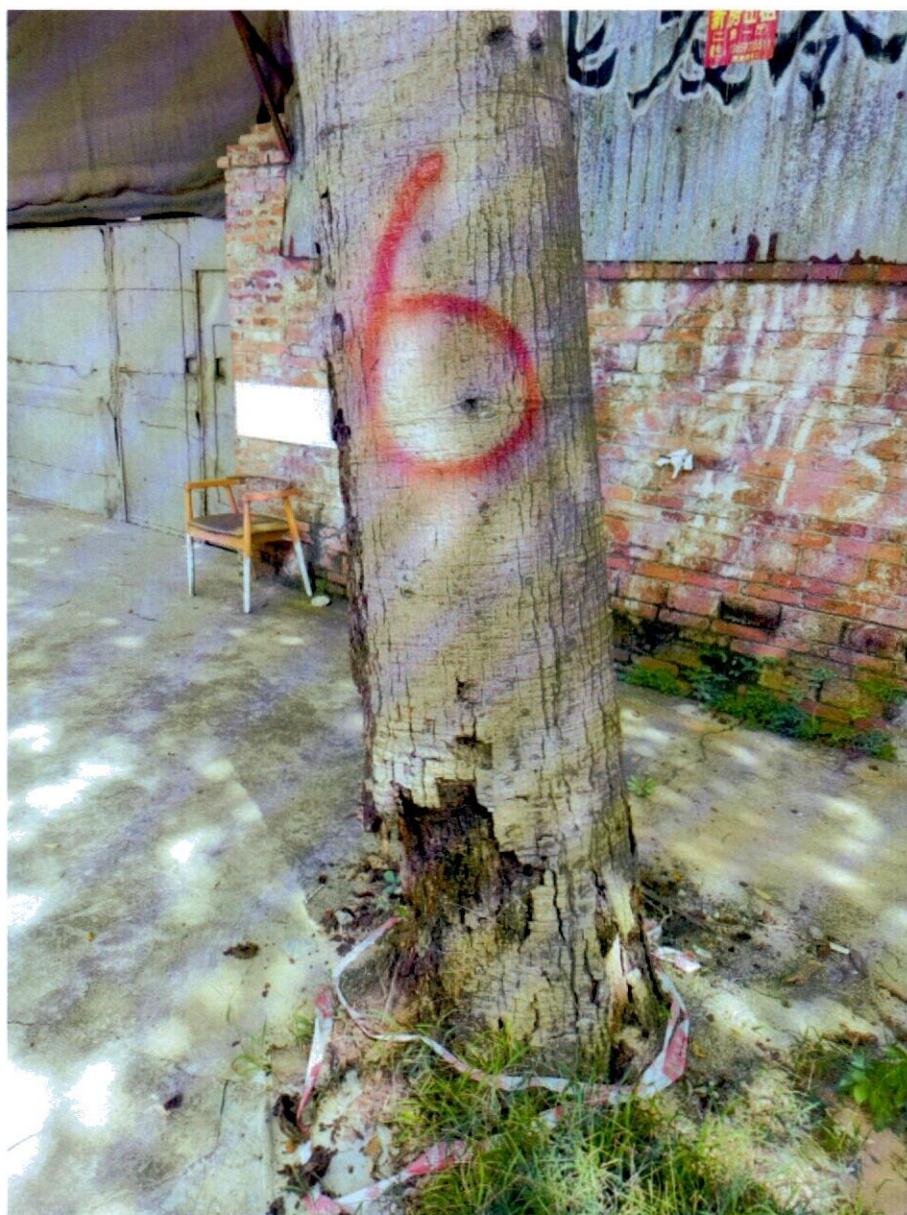
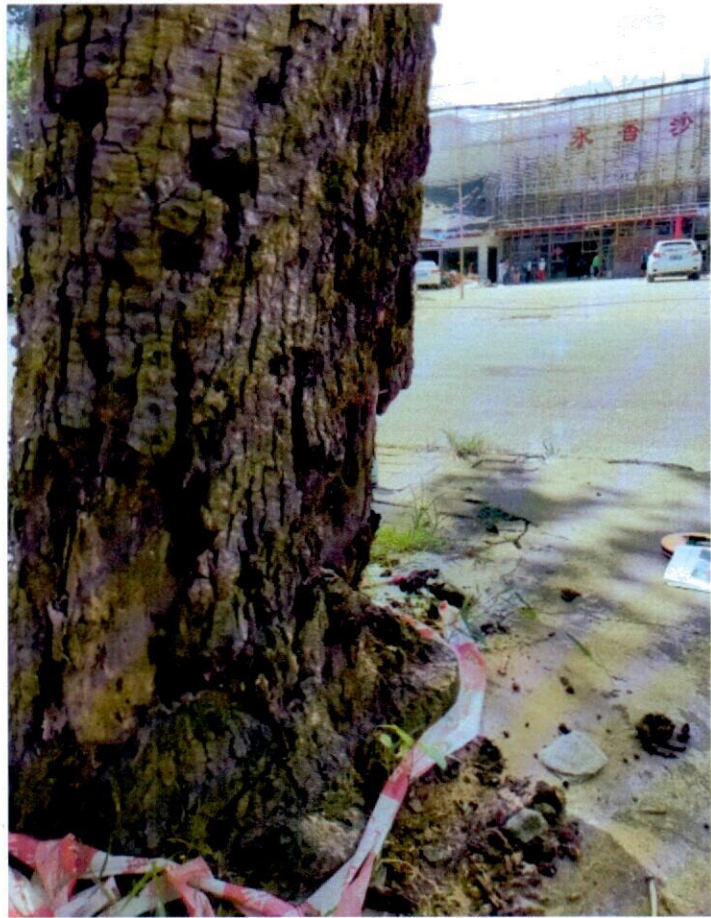
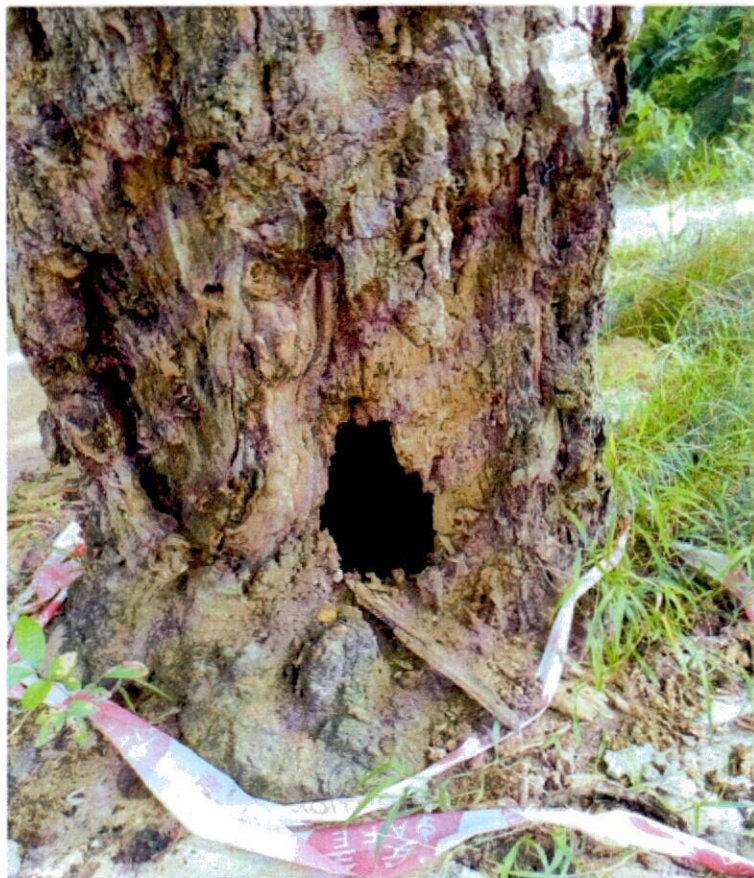
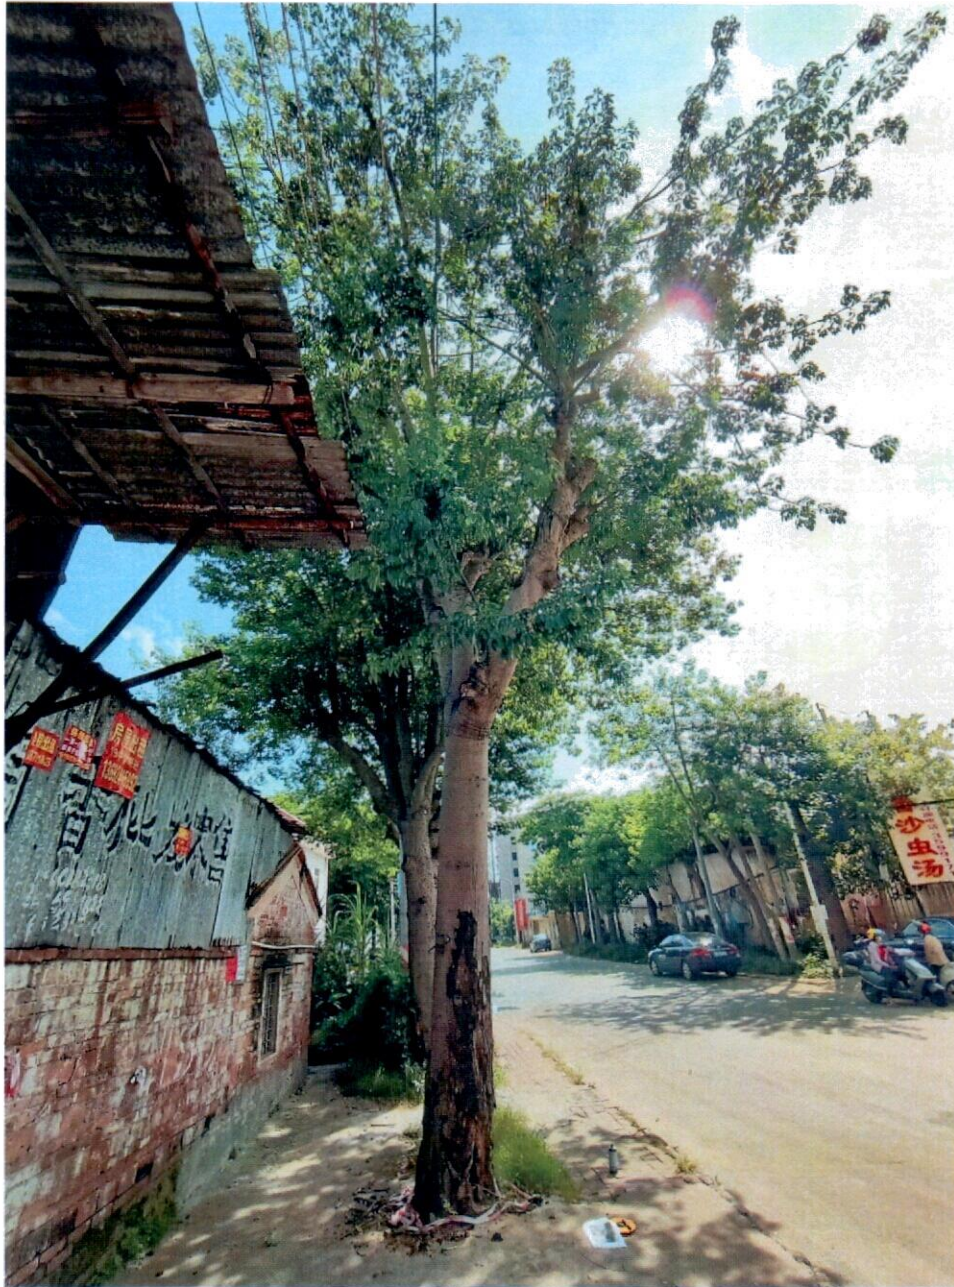
6. 具体位置：调顺路永香沙虫汤对面

情况：胸径 50cm，离地 40cm 处主干超 50%腐朽，而且主干中空，有极大的公共安全隐患。
