# 申请砍伐调顺路 7 棵美丽异木棉情况 (已经死亡或难以挽救)

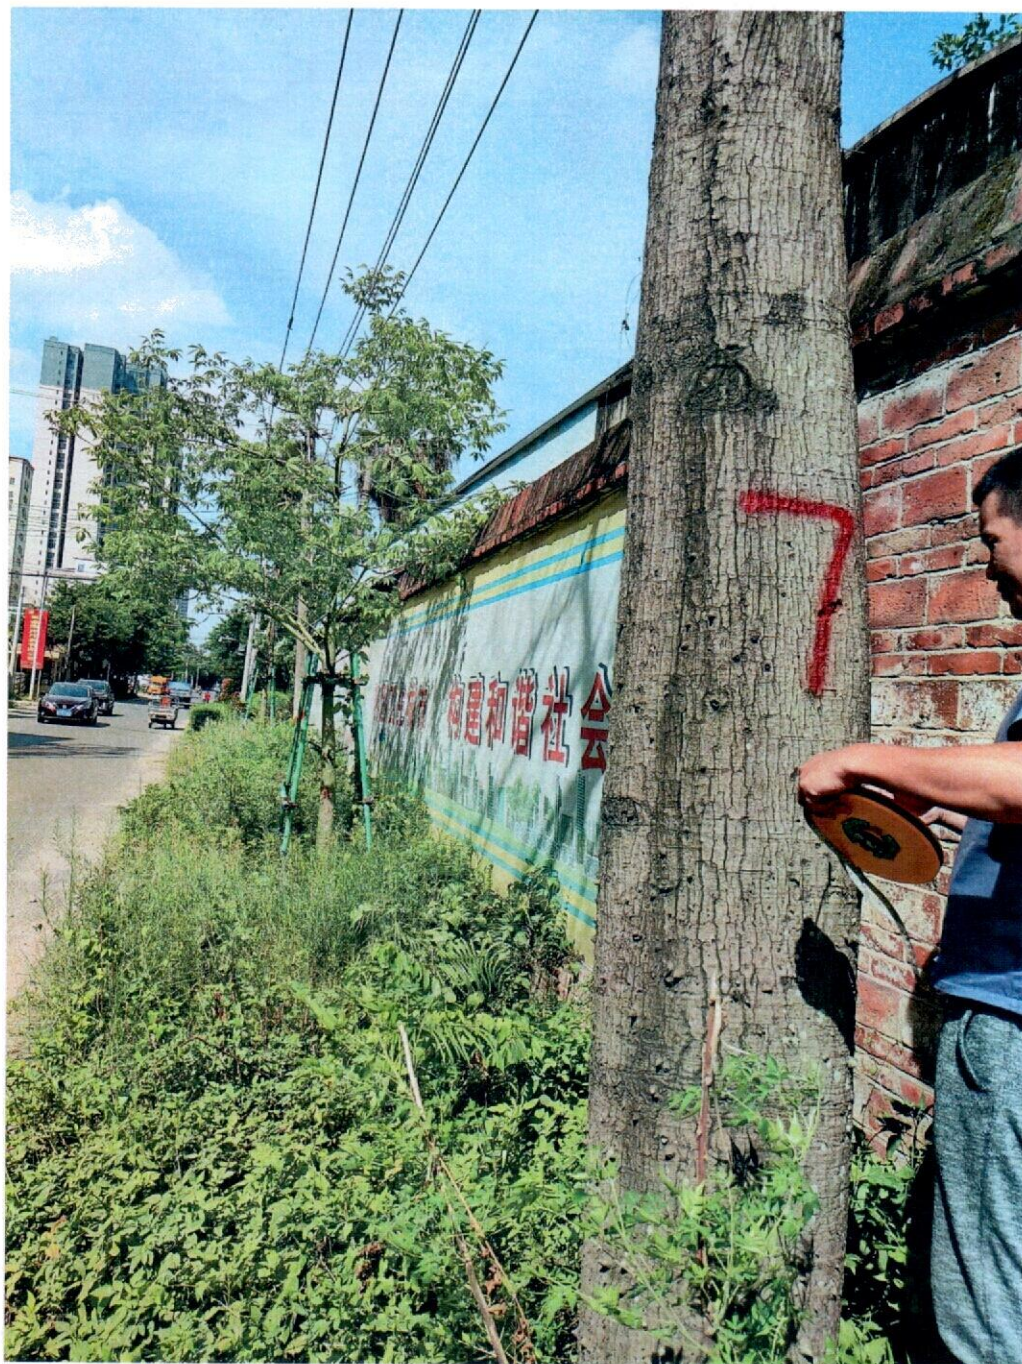
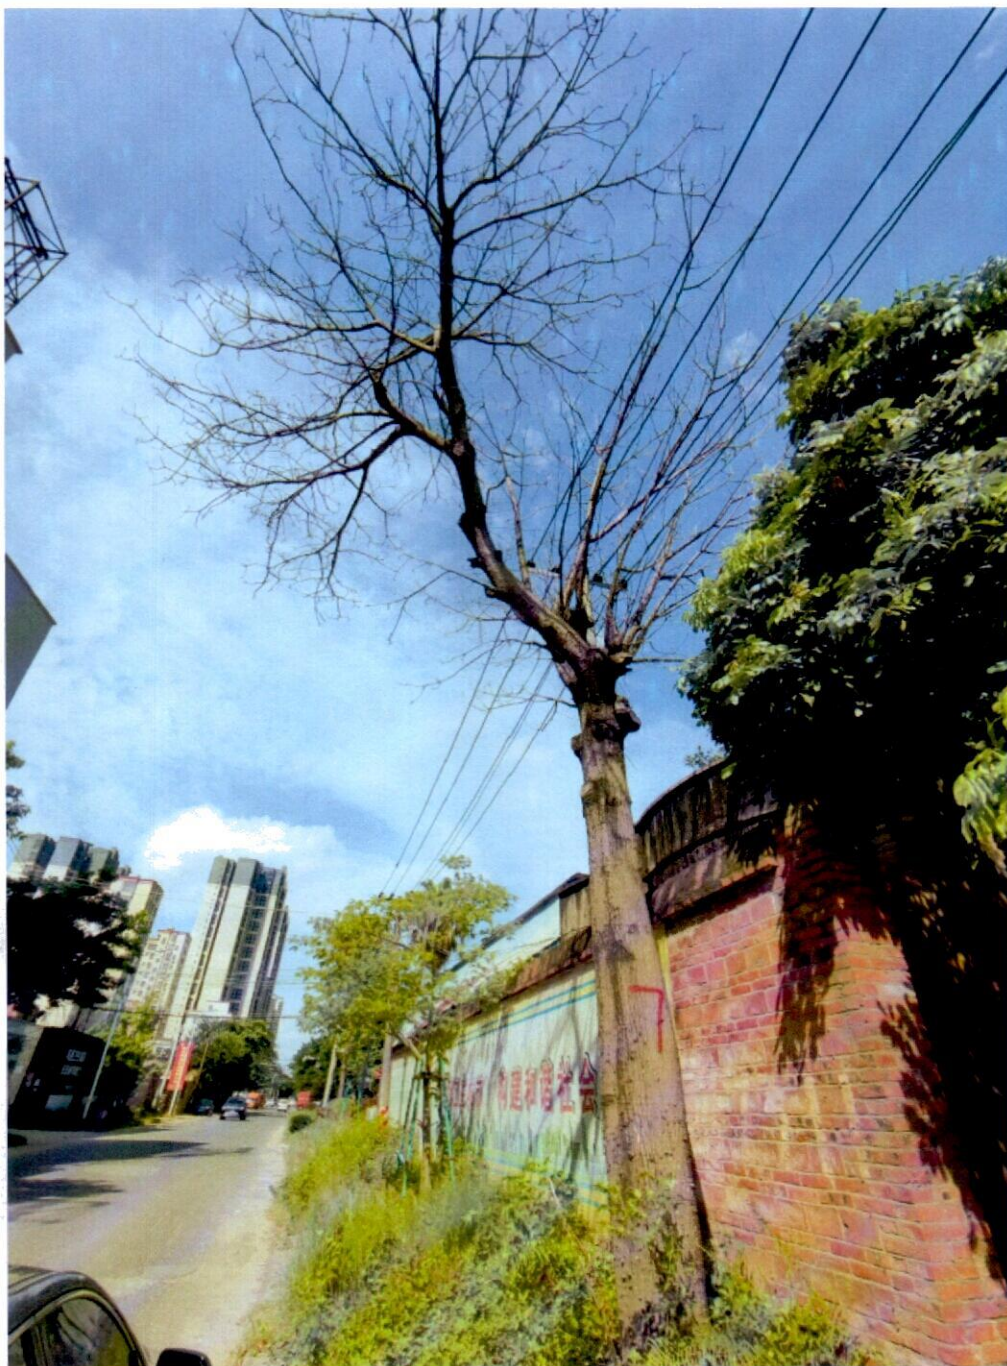
7. 具体位置：调顺路交通安全劝导站右侧道路直入 30 米  
情况：胸径 48cm，已经干枯死亡，树冠裸突。
